LES CONDITIONS GEOLOGIQUES DU GLISSEMENT DE TERRAIN

DU PLATEAU D'ASSY EN 1970 - HAUTE-SAVOIE

par Jacques DEBELMAS

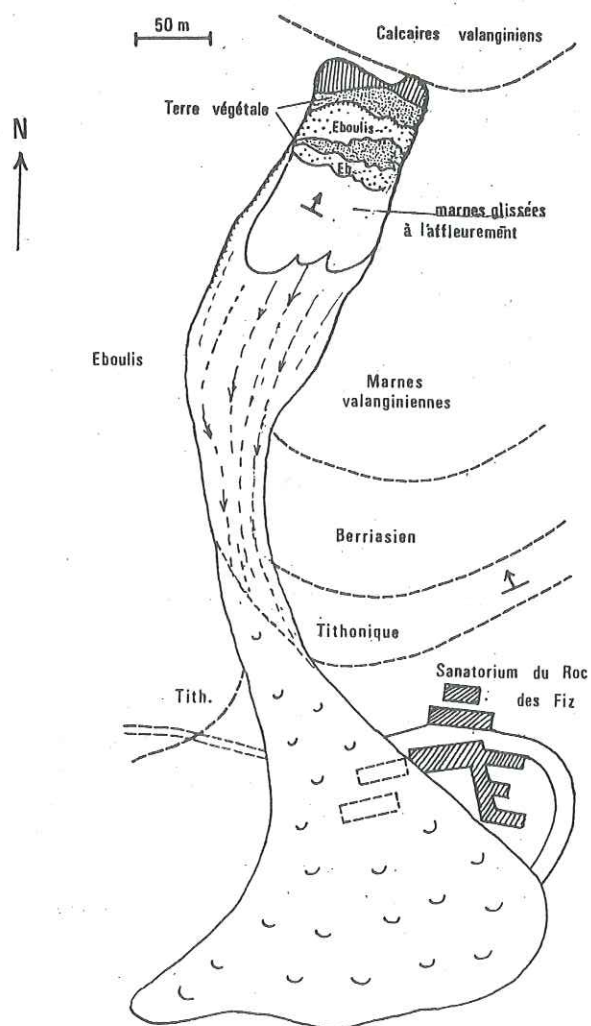
Figure 1- Carte du glissement

L'examen de la tête du glissement (fig.1) montre nettement la crevasse d'arrachement principale au-dessous de laquelle deux replats successifs garnis d'éboulis apparemment peu perturbés suggèrent le glissement d'autant de compartiment de marnes. De plus, dans la crevasse d'arrachement supérieure, on pouvait observer, sur quelques mètres carrés, un plan de faille enduit de calcite striée, plan incliné comme la pente, qui a donc pu contribuer au tassement du paquet de marnes sus-jacent.

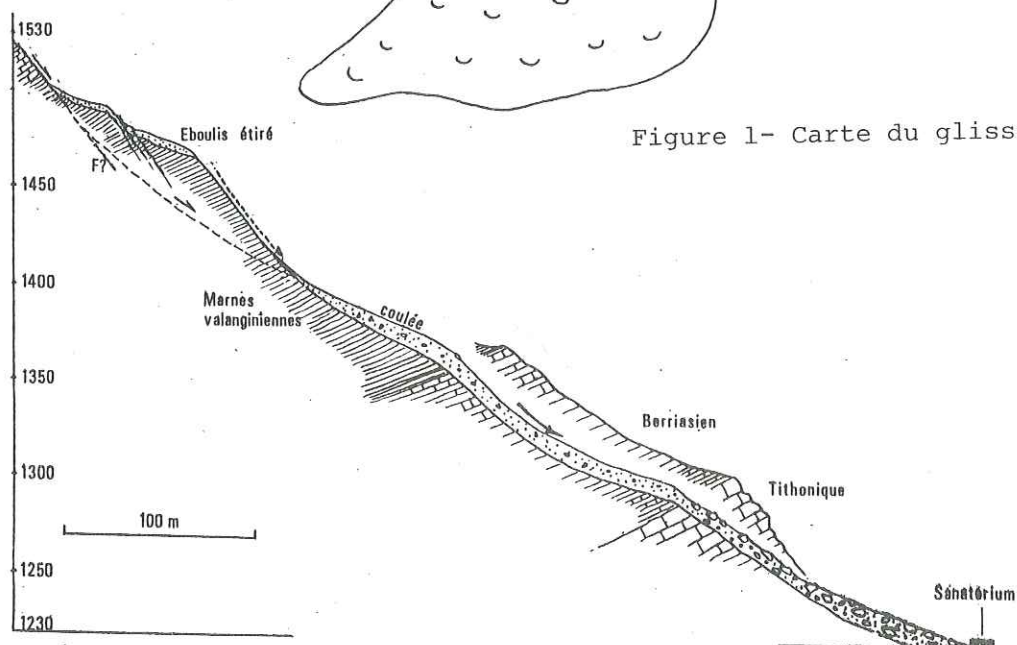
Figure 2: Coupe géologique

Le sanatorium sinistré, est surmonté par la barre des calcaires tithoniques, ici peu épais et peu massifs. Au-dessus, viennent les calcaires marneux du Berriasien (120 m environ), puis les marnes noirâtres schistoïdes du Valanginien inférieur (200 m) au niveau desquelles la pente du versant s'adoucit. Au-dessus, les calcaires du Valanginien supérieur forment un ressaut bien visible.

Tous ces termes sont à pendage N, de 30 à 40°.

Le Berriasien et le Valanginien inférieur, tendres, sont recouverts d'éboulis fins, mélangés à des produits argileux provenant de l'altération des marnes sous-jacentes. Ce complexe a une épaisseur moyenne de 2 à 5 m sauf au niveau de la base du Valanginien où il a pu atteindre une dizaine de mètre. C'est lui qui a glissé vers l'aval, mélangé à de la neige, en empruntant un talweg qui, un peu à l'W de l'aplomb du bâtiment, franchissait la barre tithonique. L'étude des photographies aériennes antérieures à la catastrophe montre que cette falaise se prolongeait à l'emplacement du talweg, bien qu'elle y fut moins marquée. La coulée l'a fait éclater et l'on en retrouve les morceaux dans les gros blocs qui parsèment actuellement la zone boueuse terminale, à l'emplacement des bâtiments détruits.
